PTEC – PROJETO TÉCNICO DE ENGENHARIA CIVIL
INVESTIGAÇÃO GEOTÉCNICA

MUNICÍPIO DE PINHEIRO PRETO

AV. MARECHAL CASTELO BRANCO, s/nº - CEP: 89570-000
BAIRRO CENTRO
PINHEIRO PRETO/SC

ENSAIO DE CISALHAMENTO DIRETO

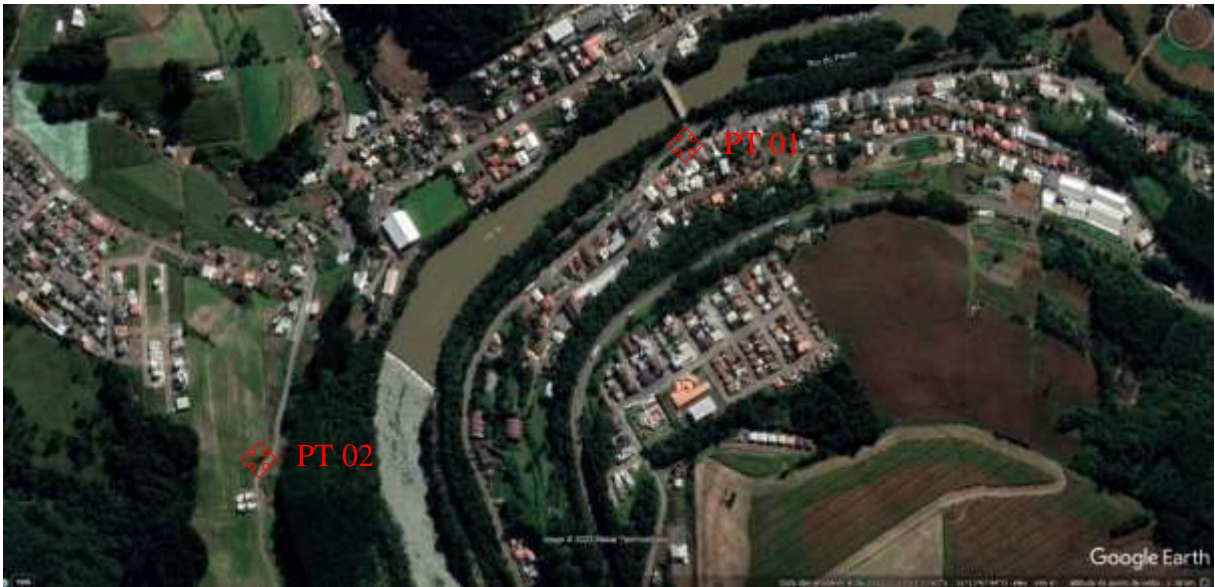
Figure 3 – Localização dos pontos de coleta – Fonte: v7/2022

No dia 22 de dezembro de 2022, no período da manhã foi coletada as amostras indeformadas de solo no PT 01 e PT 02 conforme localização apresentada na figura 3. A localização dos pontos para a coleta das amostras foi definida pelo profissional e pela engenheira Paola.

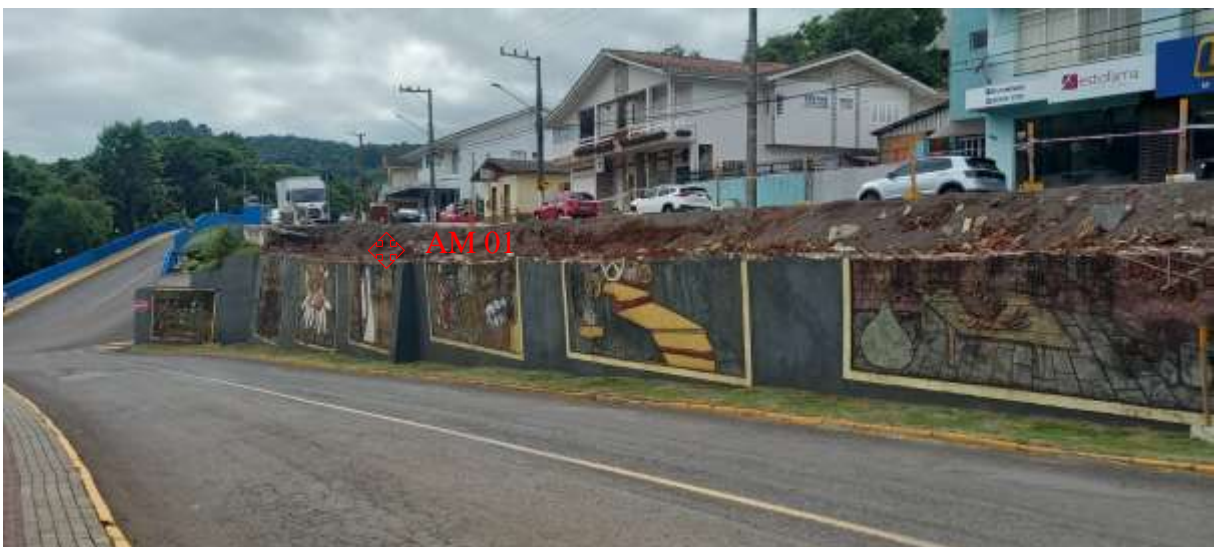
A amostra AM 01 foi coletada no talude existente entre a via localizada a montante e um muro de concreto armado a jusante, conforme apresentado na figura 4.

Figure 4 – Localização da AM 01 – Fonte: v7/2022

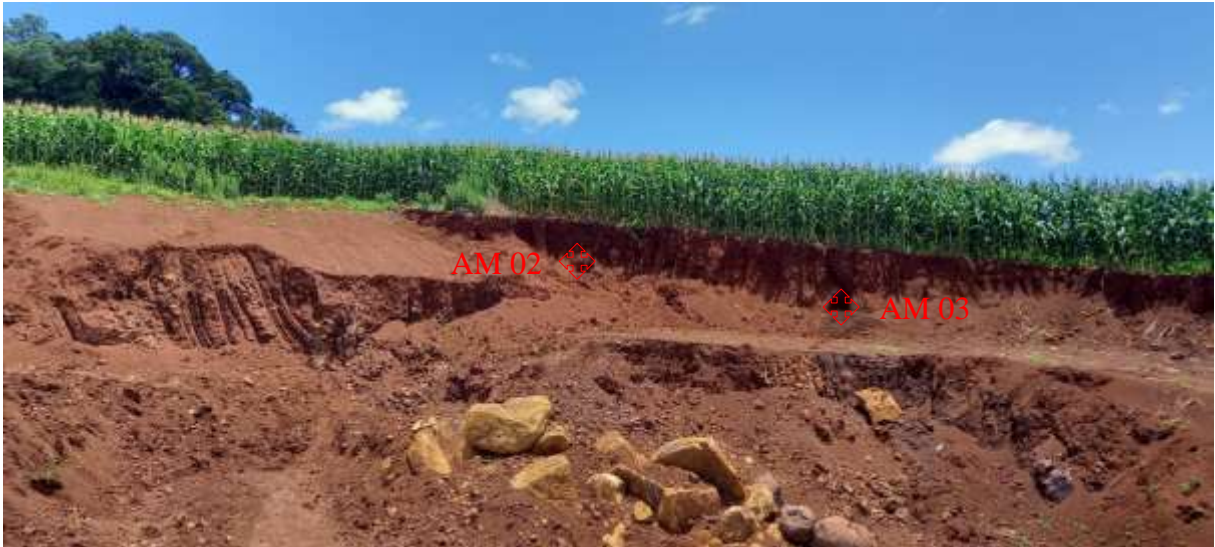
As amostras AM 02 e AM 03 foram coletadas de uma jazida de material de horizonte A, B e C, sendo estes utilizados para obras municipais. A AM 01 foi coletada na faixa estratigráfica de horizonte B e a AM 03 foi coletada na faixa estratigráfica de transição entre os horizontes B e C, conforme apresentado na figura 5.

Figure 5 – Localização da AM 02 e AM 03 – Fonte: v7/2022

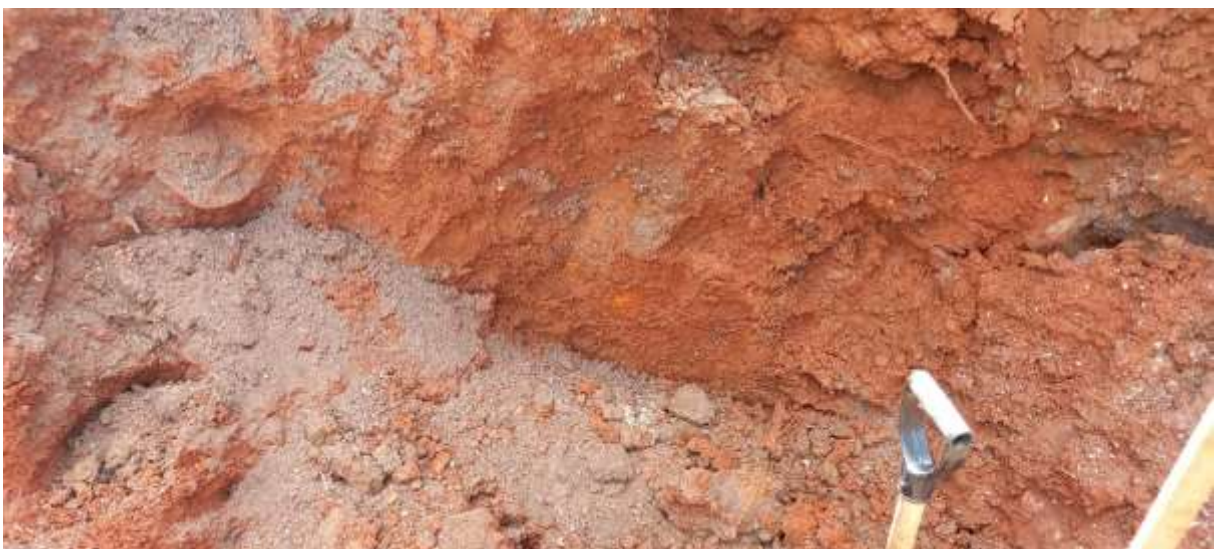
Figure 6 – Material de coleta da AM 01 - Fonte: v7/2022

A figura 06 apresenta as características do material e a superfície selecionada para extrair o bloco indeformado da AM 01. Durante a escavação foi constatado que o material que foi constituído o talude se tratava de material de aterro mal compactado com a presença de matações com diâmetros variados. Também foi constatado a presença de raízes, o material possuía elevada umidade, além de lentes secas de um possível caminho de água durante longos períodos de chuva. Após encontrar um lugar com menos interferências iniciou-se a escavação de forma manual até chegar à cota de moldagem da amostra. Nesse ponto foi retirado aproximadamente 0,60 de solo superficial.

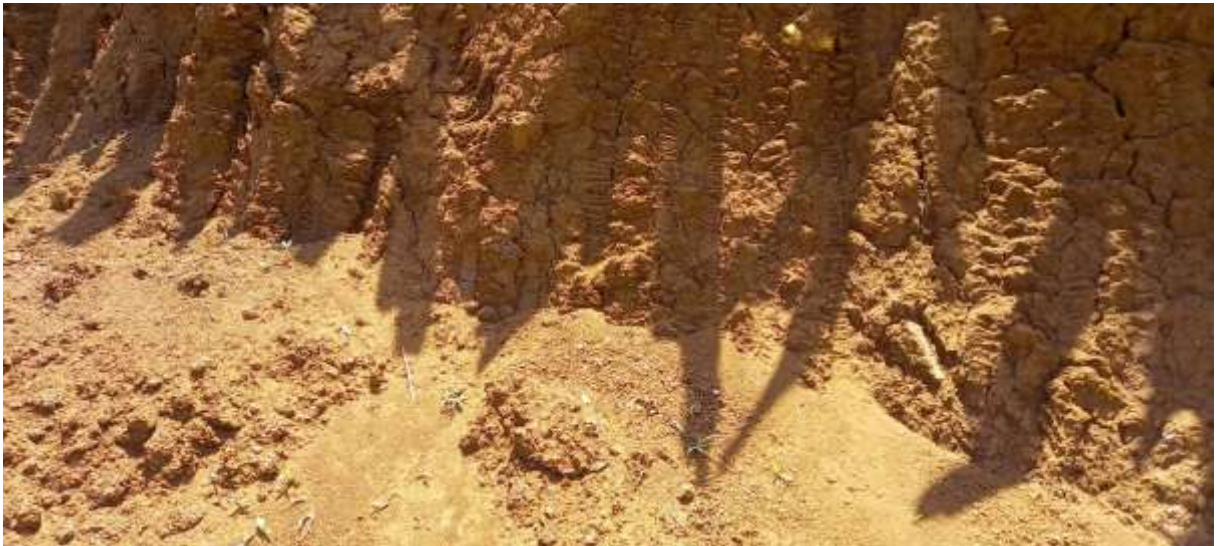
A figura 07 apresenta as características do material e a superfície selecionada para extrair o bloco indeformado da AM 02 a uma profundidade de 1,70 m. Durante a inspeção tátil e visual do talude exposto foi constatado que o material possuía características argilosas de coloração marrom, a consistência era frágil ao aperto de mão e apresentava ressecamento. A partir do ponto escolhido iniciou-se a escavação de forma manual até chegar à cota de moldagem da amostra. Nesse ponto foi removido aproximadamente 0,30 de solo superficial até ser observado que o material era mais rijo e com umidade mediana.

Figure 7 – Material de coleta da AM 02 - Fonte: v7/2022

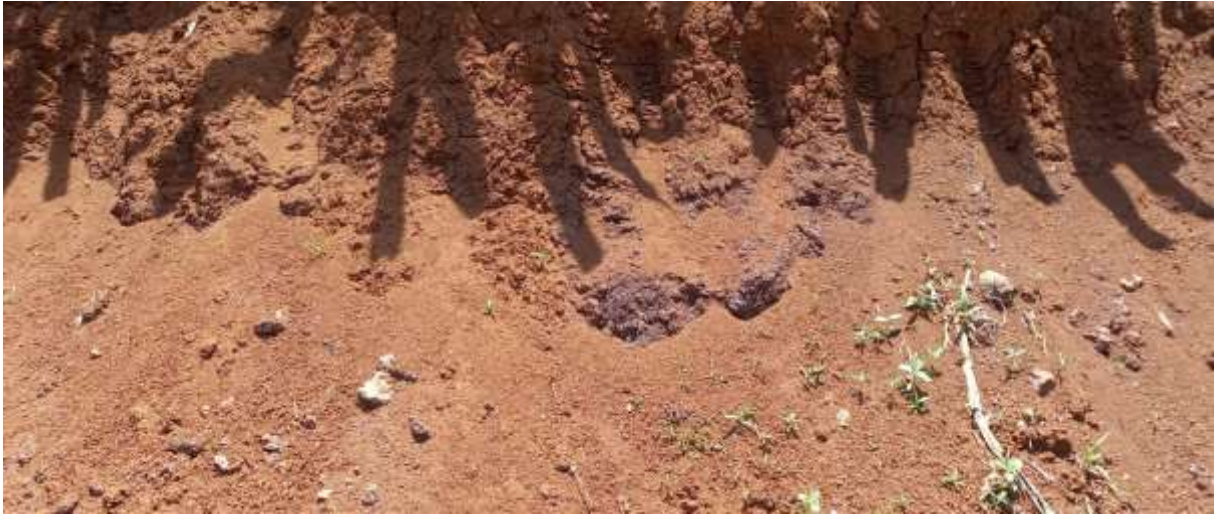
A figura 08 apresenta as características do material e a superfície selecionada para extrair o bloco indeformado da AM 03 a uma profundidade de 1,50 m. Durante a inspeção tátil e visual do talude exposto foi constatado que o material possuía características silto-argilosa de coloração marrom e roxo, a consistência era firme ao aperto de mão e apresentava ressecamento.

A partir do ponto escolhido iniciou-se a escavação de forma manual até chegar à cota de moldagem da amostra. Nesse ponto foi removido aproximadamente 0,30 de solo superficial até ser observado que o material era mais rijo e com umidade mediana.

Figure 8 – Material de coleta da AM 03 - Fonte: v7/2022

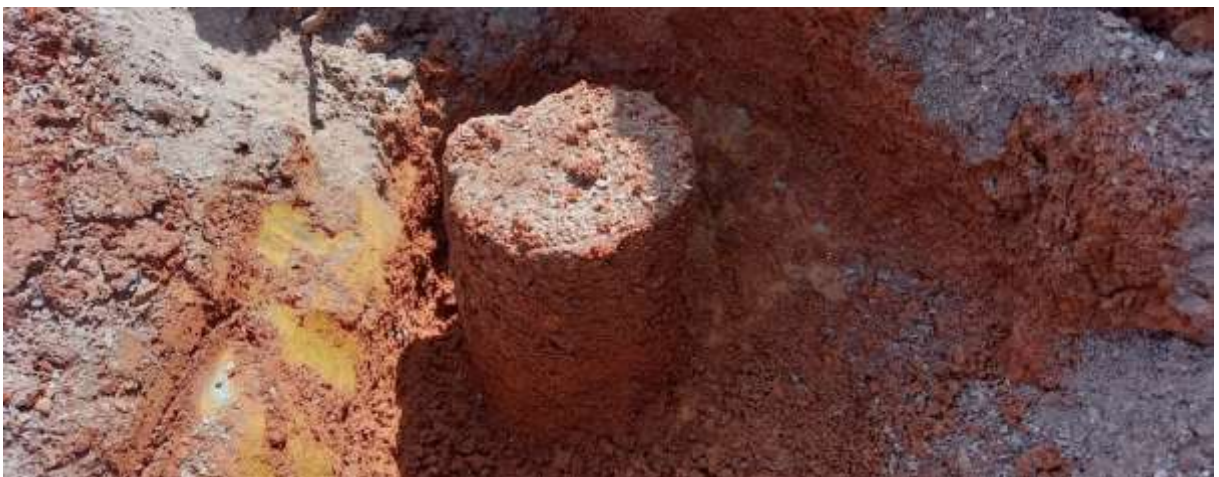
Figure 9 – Escavação do bloco da AM 01 – Fonte: v7/2022

Após a escavação ter chegado na cota de coleta, raspa-se de forma manual cerca 5,0 cm de material superficial com o objetivo de retirar o material amolgado da superfície. Na sequência inicia-se a escavação (lenta) através de ferramentas manuais (pá e enxadão) até obter uma forma cilíndrica conforme apresentado na figura 9, 10 e 11. Com a utilização de um facão a amostra é torneada nas dimensões 20 x 30 cm. O processo deverá ser bem devagar a fim de minimizar a perturbação da amostra. O processo descrito foi repetido na extração da AM 01, 02 e 03.

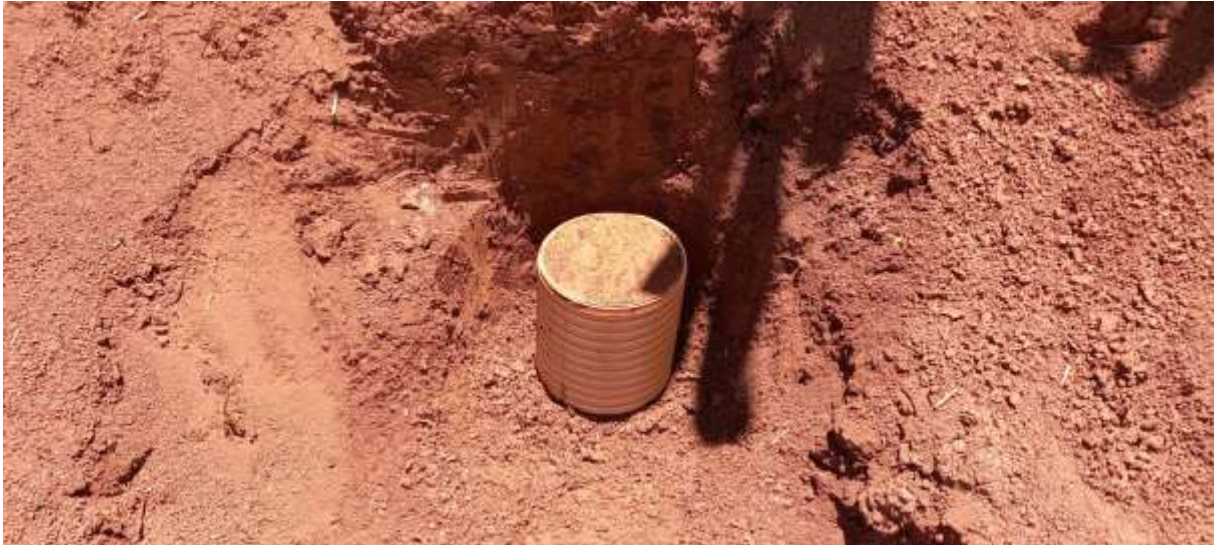
Figure 10 – Escavação do bloco da AM 02 – Fonte: v7/2022

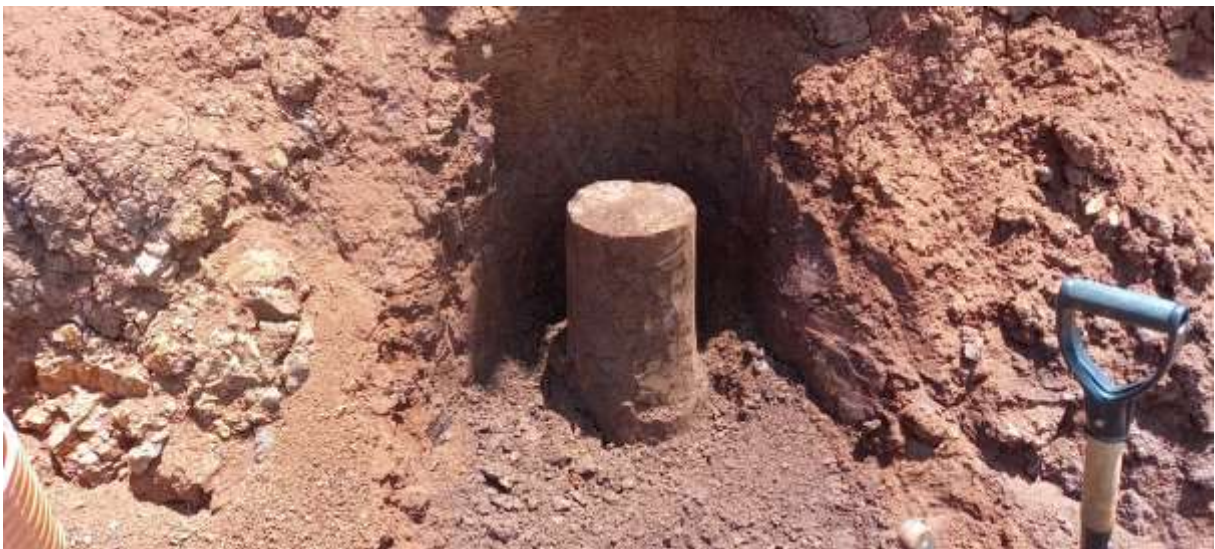
Figure 11 – Escavação do bloco da AM 03 – Fonte: v7/2022

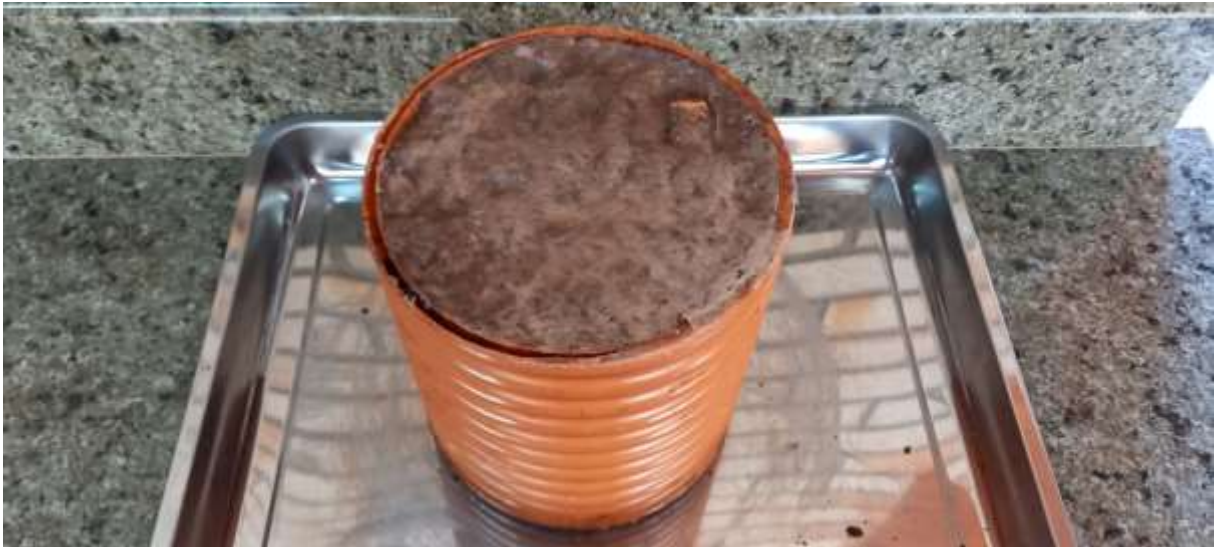
Figure 12 – Conformação e confinamento da AM 01 - Fonte: v7/2022

Após finalizado o processo de talha, os blocos foram confinados em recipientes de PVC contendo 20 cm de diâmetro e 25 cm de altura para evitar que o material segregue durante o transporte. Em seguida foi feito a raspagem do excesso de material para que posteriormente aplicasse parafina na abertura inferior e superior

O procedimento é essencial para que a umidade natural do material seja conservada durante o deslocamento das mesmas até o laboratório. As amostras obtêm cerca de 0,008 m³ de volume de solo e peso aproximado de 14 kg. Antes de remover a amostra da trincheira foi marcado a superfície superior do cilindro.

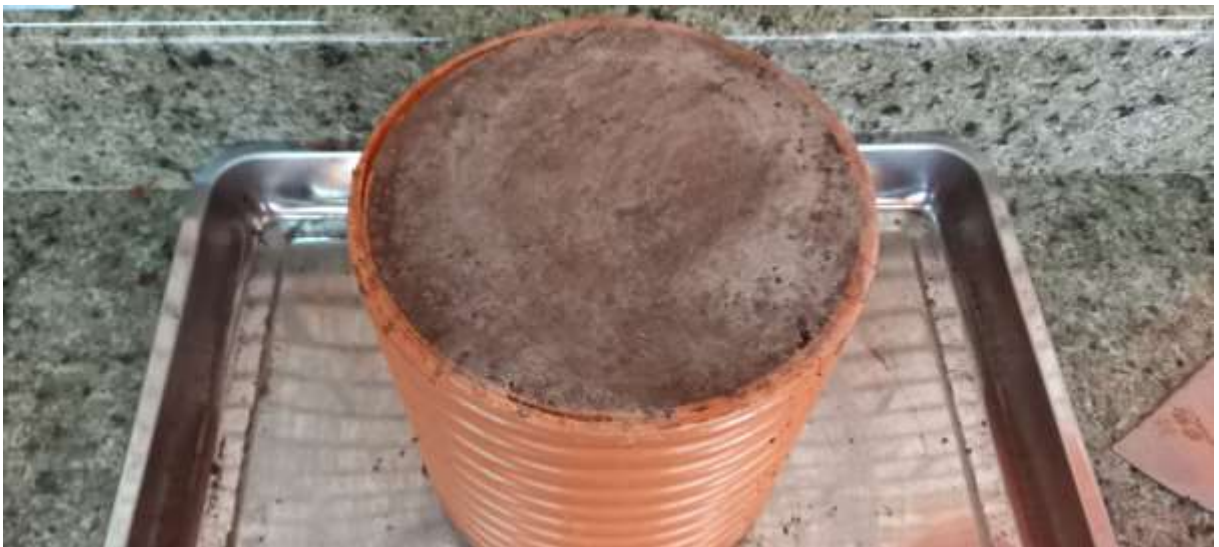
Figure 13 – Conformação e confinamento da AM 02 - Fonte: v7/2022

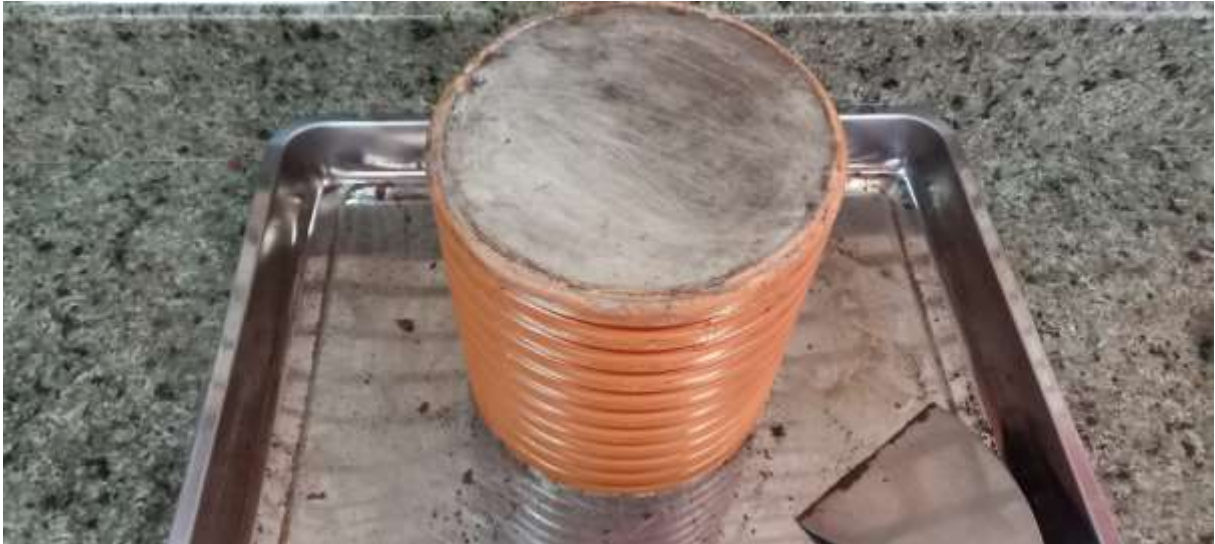
Figure 14 – Conformação e confinamento da AM 03 - Fonte: v7/2022

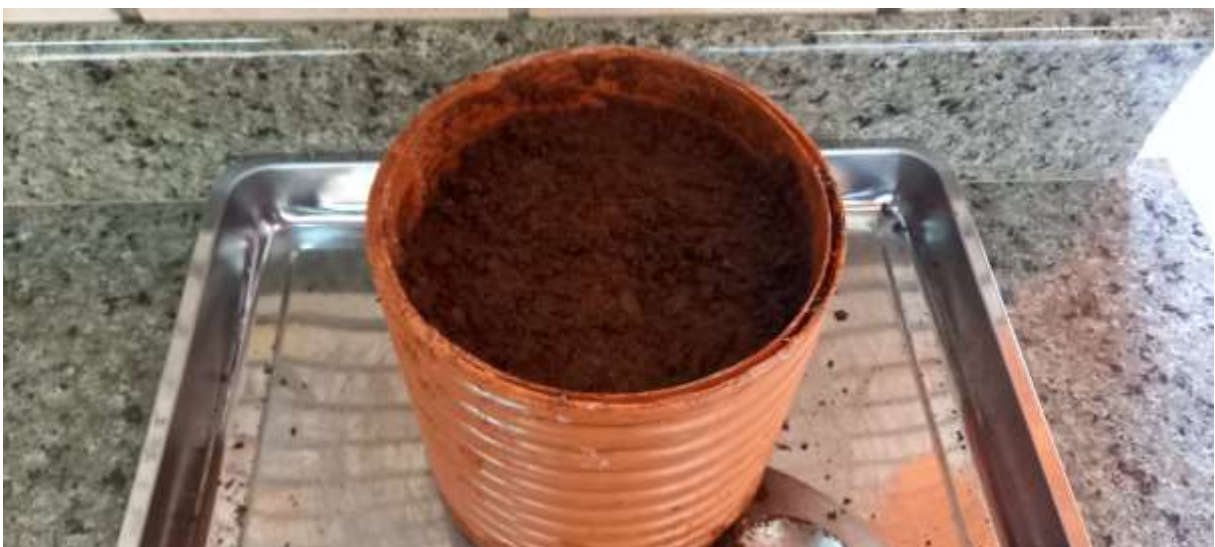
Figure 15 – Raspagem superficial da AM 01 - Fonte: v7/2022

Após a coleta de campo o material foi encaminhado até o laboratório para prosseguir com as etapas do ensaio, conforme figura 15, 16 e 17. Inicia colocando a amostra em uma superfície limpa e plana e com o auxílio de uma espátula e uma faca retira-se com cuidado a lâmina de parafina que cobre a superfície superior do cilindro até eliminar os vestígios da parafina. Na sequência raspa-se cerca de 3,0 a 5,0 cm do material para conformação da superfície do bloco, sendo que uma parte do material raspado será coletado para determinar a umidade natural e o demais pode ser descartado. O procedimento abrangeu o diâmetro da amostra num todo para manter a superfície plana. Estes processos serão repetidos na AM 01, 02 e 03.

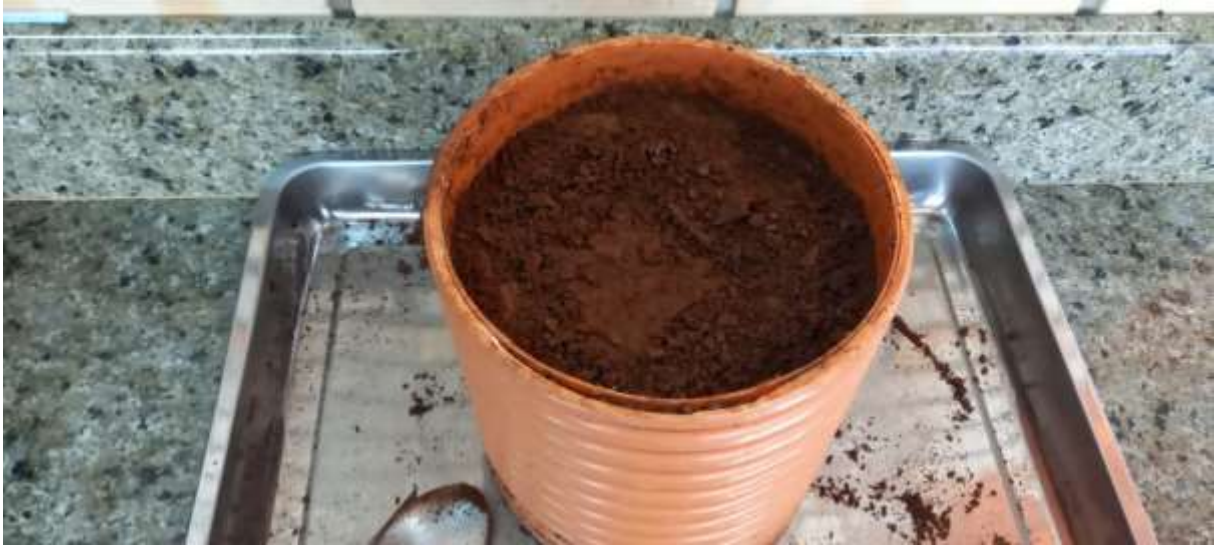
Figure 16 – Raspagem superficial da AM 02 - Fonte: v7/2022

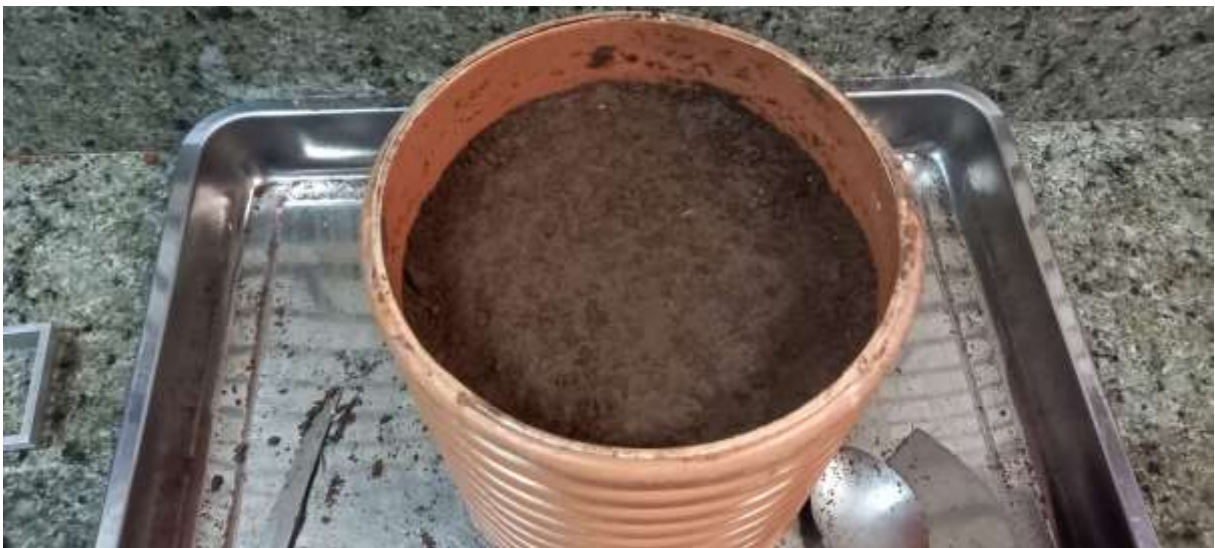
Figure 17 – Raspagem superficial da AM 03 - Fonte: v7/2022

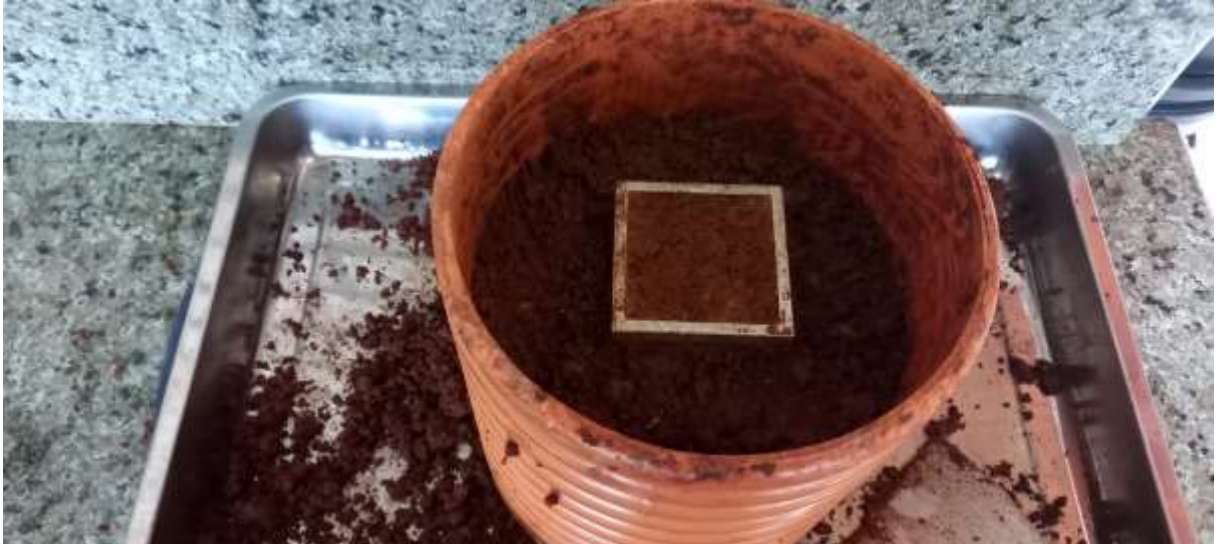
Figure 18 – Talha do corpo de prova 01 da AM 01 - Fonte: v7/2022

Após finalizado a etapa apresentada no item 10, crava-se no solo um anel com geometria quadrada contendo 60 x 60 mm. O procedimento deve ser manual e com o auxílio de ferramentas (espátulas e faca) raspa-se com cuidado as partículas de solo no entorno do

anel. O processo repetitivo fará com que a amostra seja talhada de acordo com a geometria do anel. Na sequência aplica-se uma carga com as mãos sobre o anel para que o mesmo adentre na camada de solo, conforme figura 18, 19 e 20.

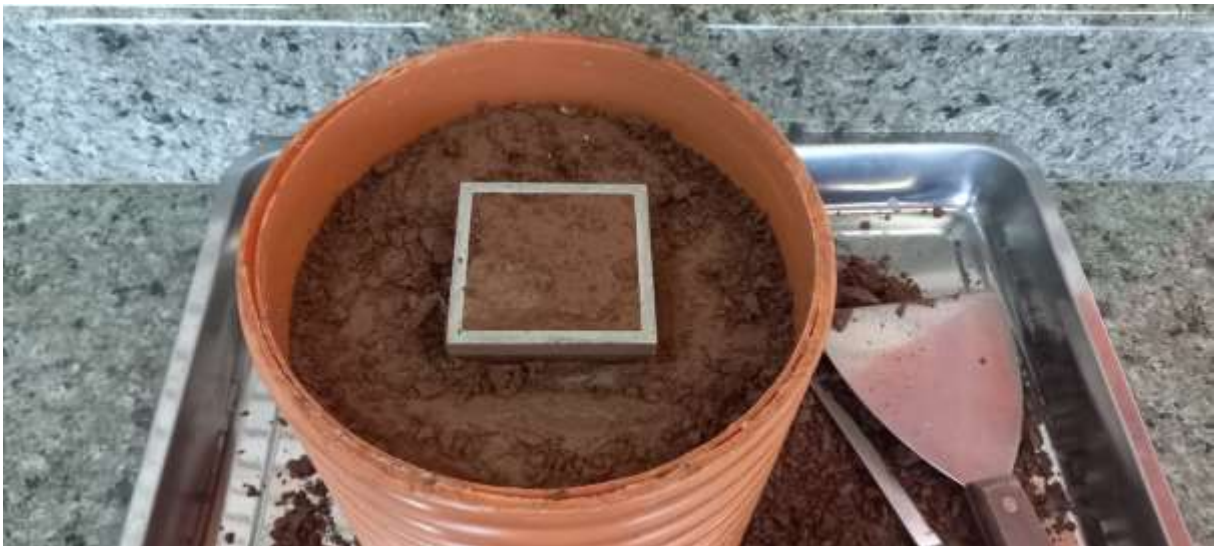
Figure 19 – Talha do corpo de prova 01 da AM 02 - Fonte: v7/2022

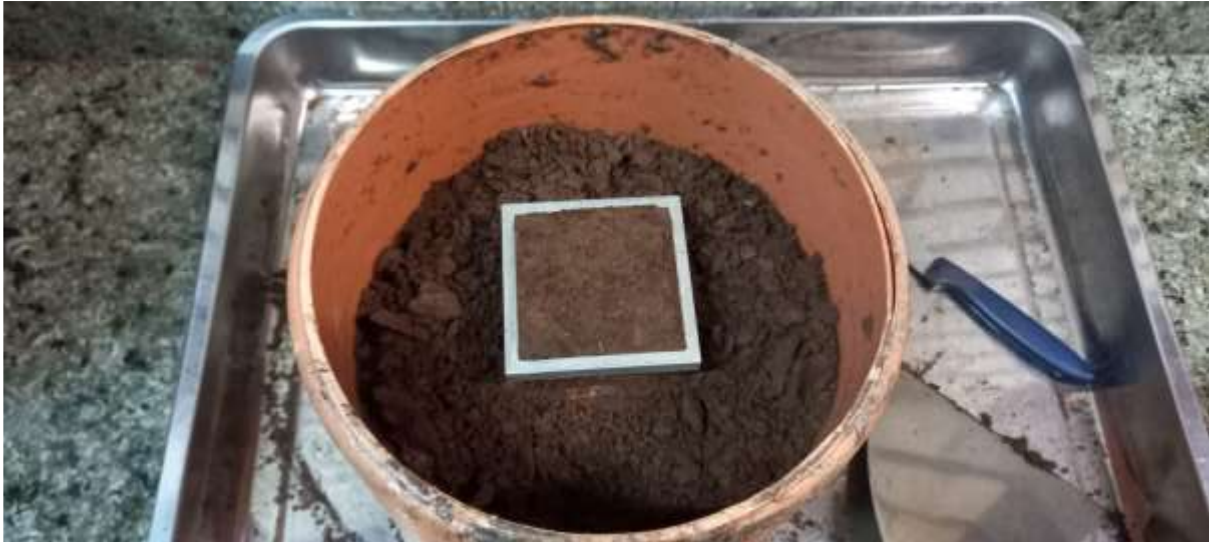
Figure 20 – Talha do corpo de prova 01 da AM 03 - Fonte: v7/2022

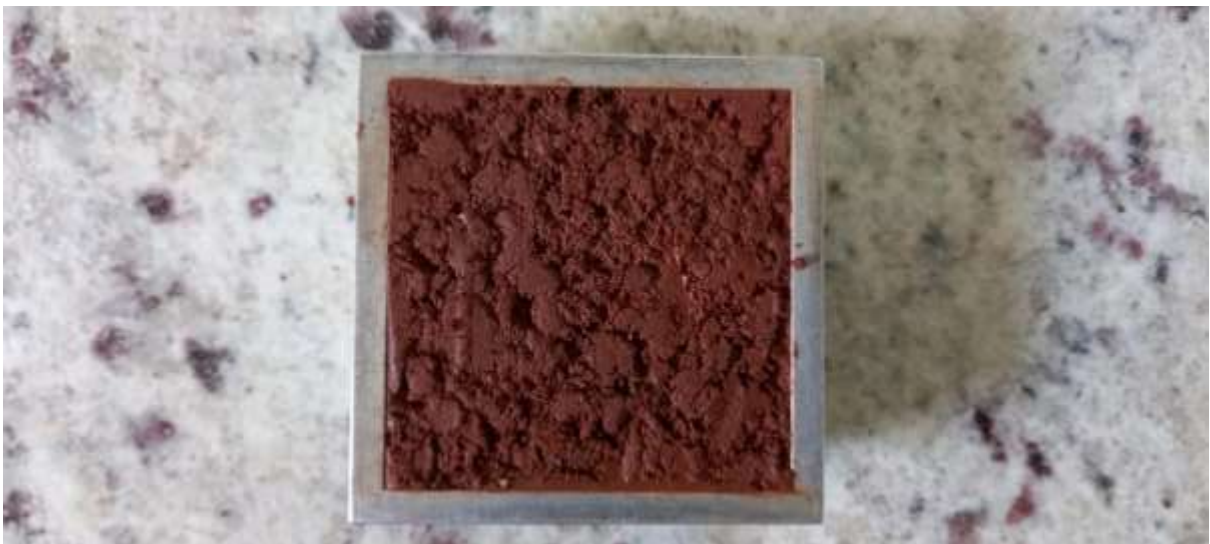
Figure 21 – Resultado final do anel + solo da AM 01 - Fonte: V7/2022

O resultado final da talha do anel está apresentado com as mesmas geometrias do anel de alumínio que possui 100 x 100 x 2 mm, conforme figura 21, 22 e 23.

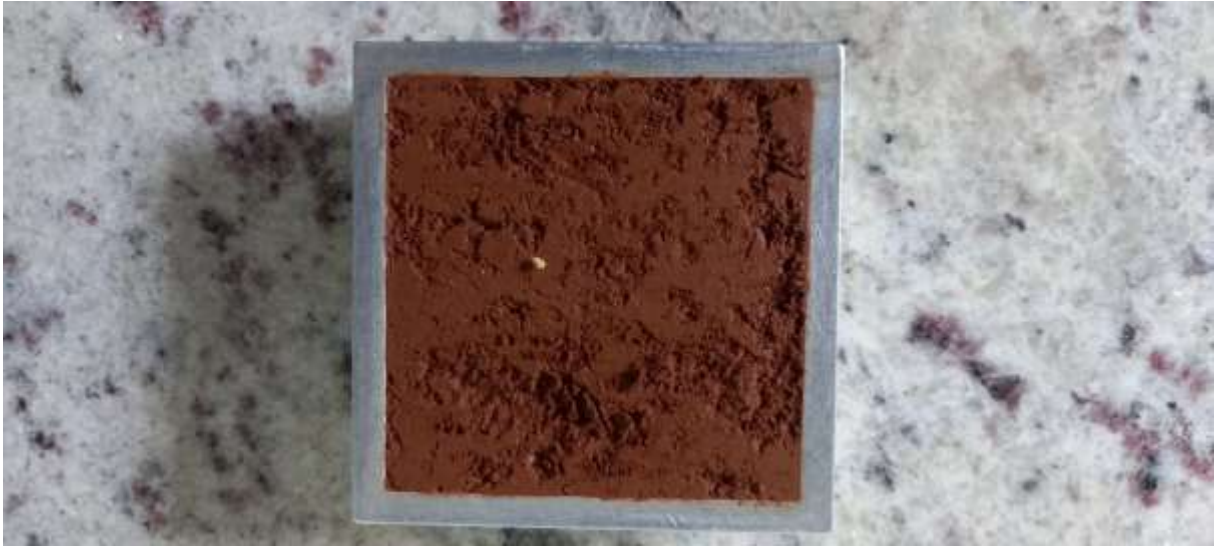
Figure 22 – Resultado final do anel + solo da AM 02 - Fonte: V7/2022

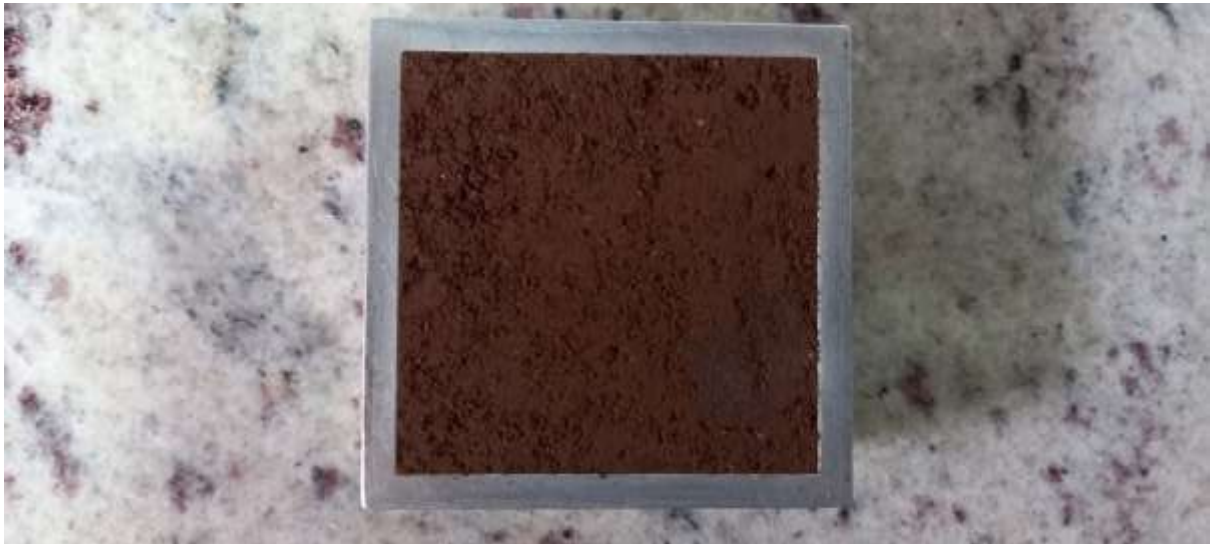
Figure 23 – Resultado final do anel + solo da AM 03 - Fonte: V7/2022

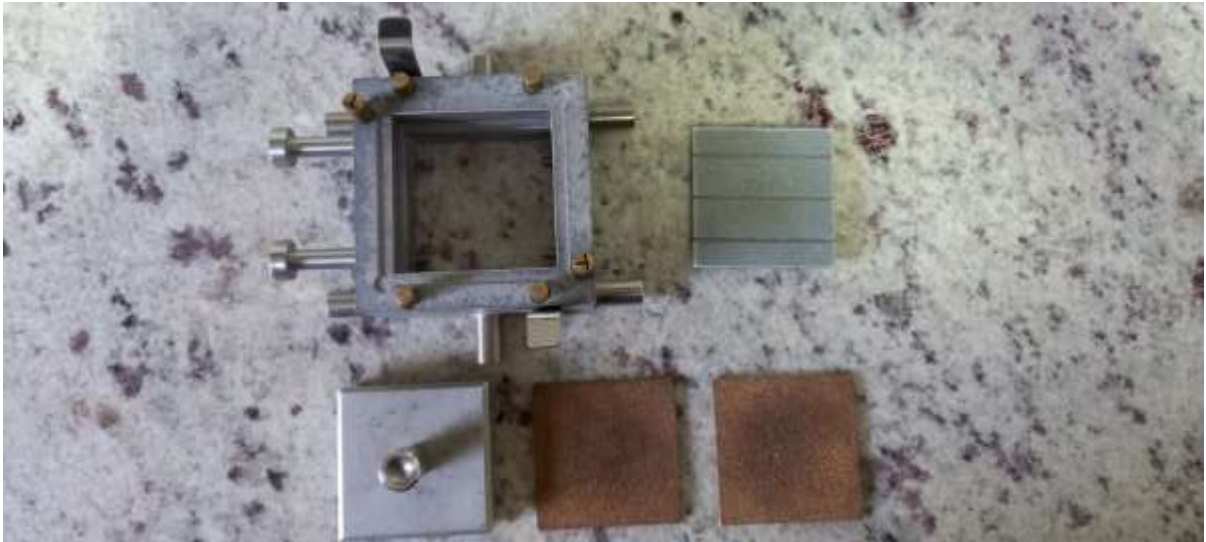
Figure 24 – Componentes que compõem a caixa de cisalhamento - Fonte: V7/2022

A amostra de solo envolvida pelo anel será transferida para a caixa de cisalhamento composta pelos itens apresentados na figura 24 e 25.

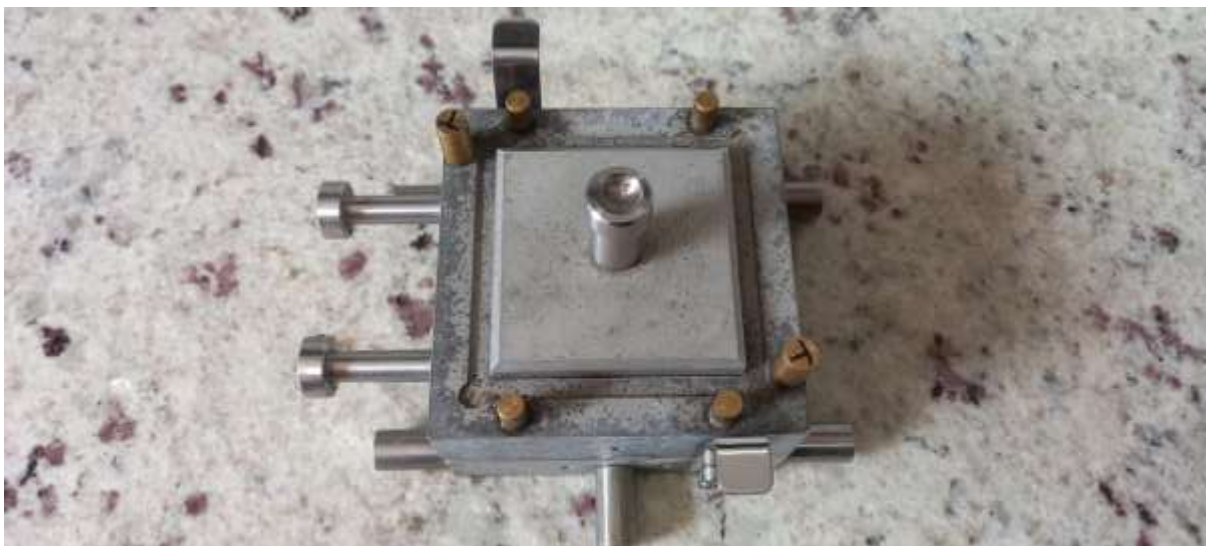
Figure 25 – Caixa de cisalhamento finalizada - Fonte: V7/2022

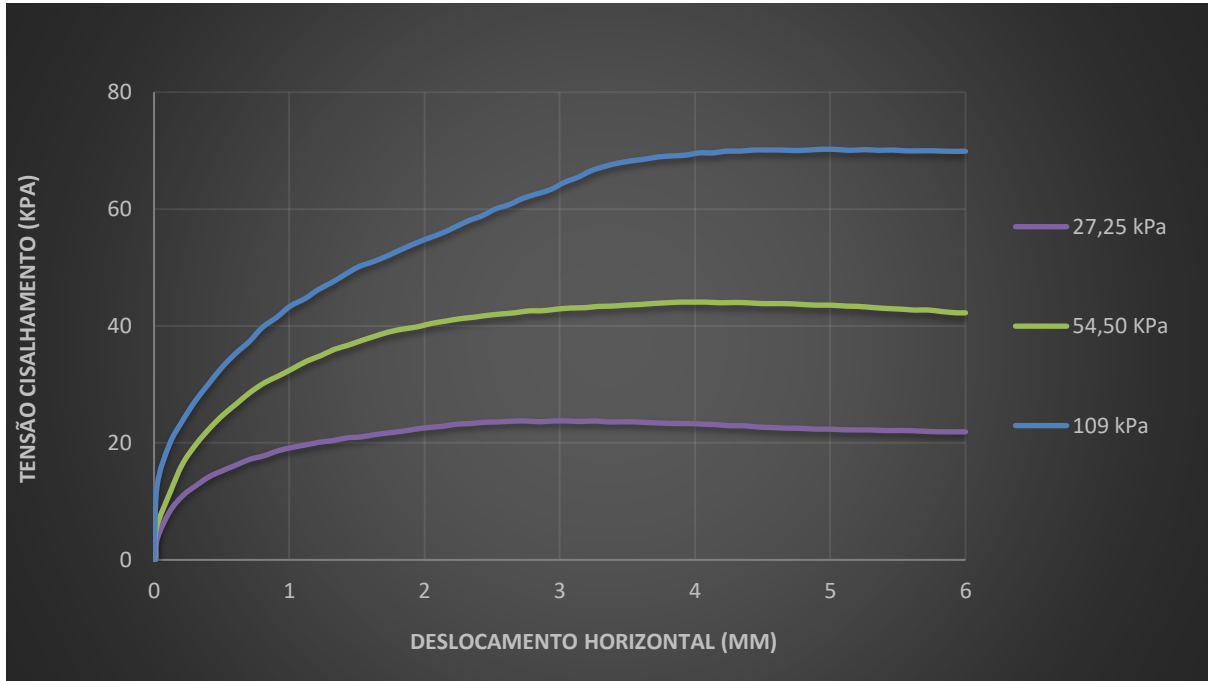
O gráfico 01 se refere as tensões máximas de pico e o a deslocamento horizontal após aplicação de tensões de 29,43; 58,86 e 117,72 kPa.

Gráfico 1 - Tensão x deslocamento da AM 01 - Fonte: V7/2022

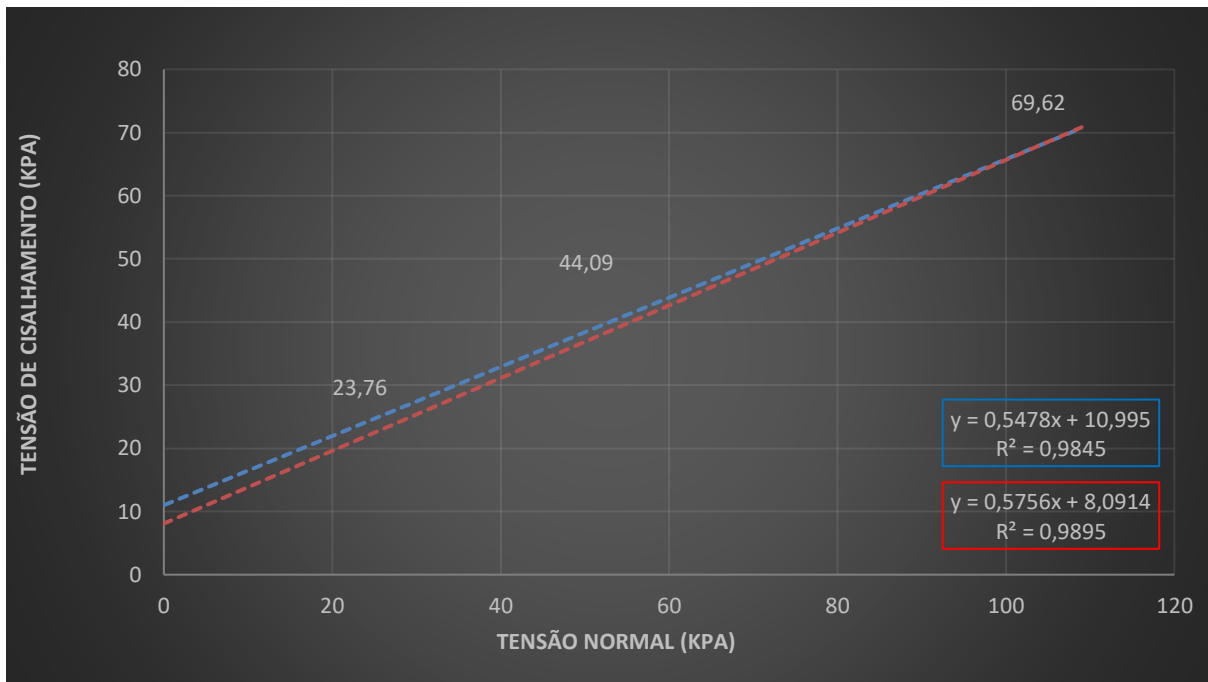
O gráfico 03 (linha azul) se refere a envoltória de resistência, sendo esta fundamental para determinar o valor do ângulo de atrito e coesão. A linha vermelha se refere a envoltória de resistência residual.

Gráfico 3 – Envoltória de resistência da AM 01 - Fonte: V7/2022

Amostra	Peso específico kN/m ³	Peso saturado kN/m ³	Umidade natural (%)	Ângulo atrito (ϕ)	Coesão (Kpa)	Material
AM 01	16,42	19,18	39,46	28,70	10,99	Material aterro
AM 02	17,72	22,26	33,38	33,79	31,75	Argila marrom
AM 03	17,65	26,31	31,68	36,49	6,77	Silte Argiloso marrom e roxo

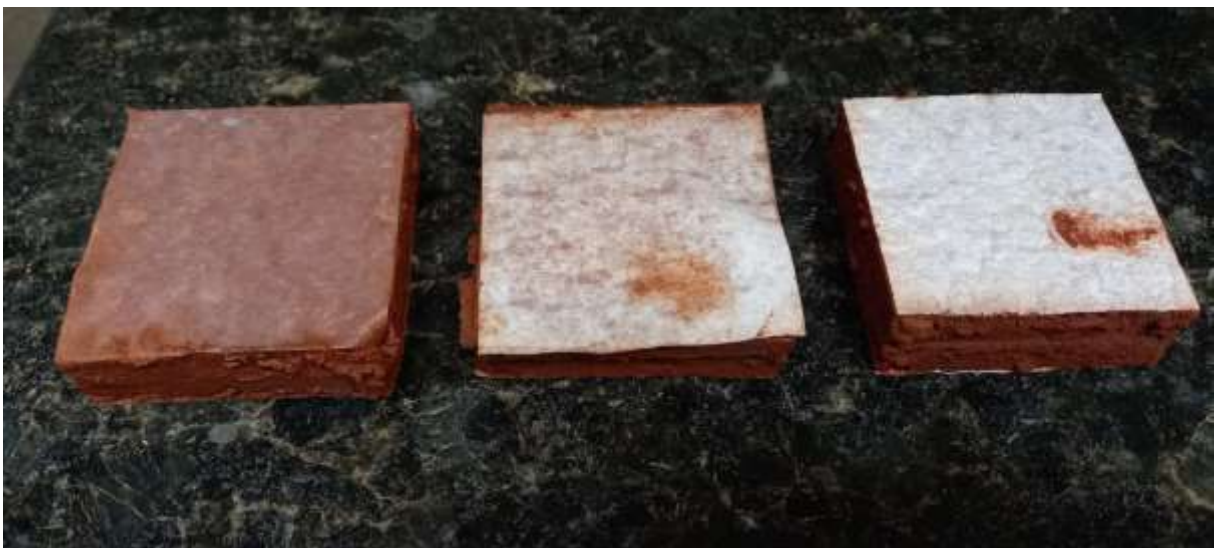
A figura 26 apresenta os três corpos de prova após o ensaio de cisalhamento direto. No meio de cada amostra é possível observar a linha de ruptura.

Figure 26 – Resultado final após o ensaio da AM 01 - Fonte: V7/2022

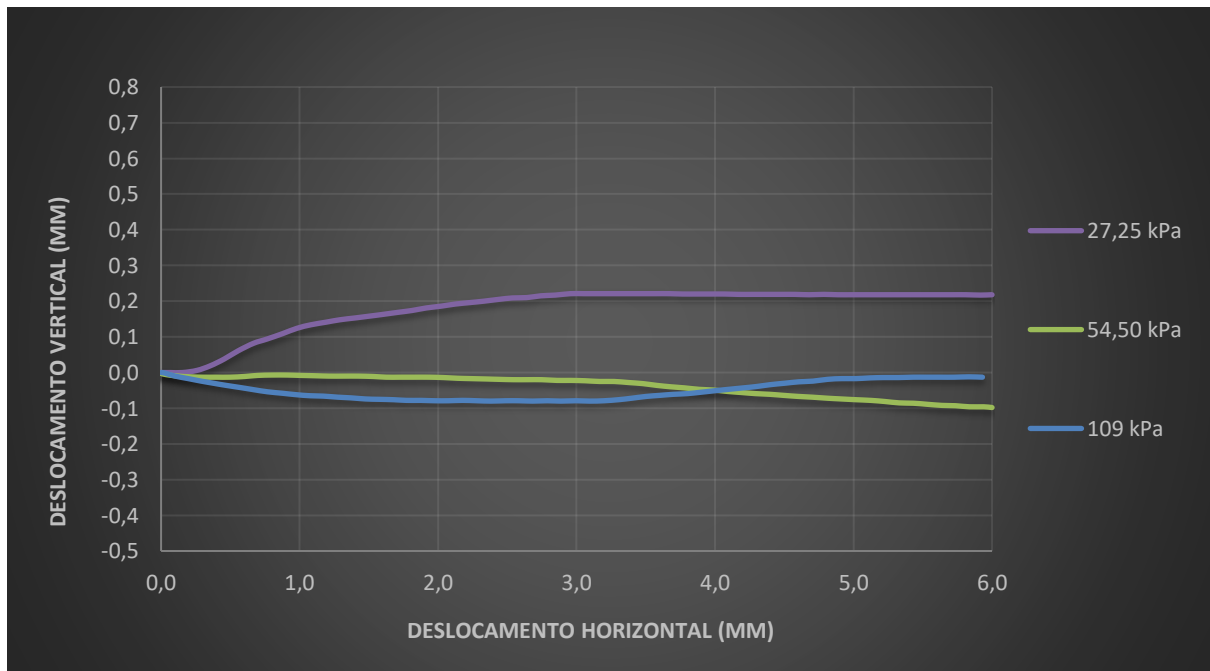
O gráfico 08 se refere ao deslocamento horizontal e vertical após aplicação de tensões de 24,52; 49,05 e 98,10 kPa.

Gráfico 8 – Deslocamento vertical x horizontal da AM 03 - Fonte: V7/2022

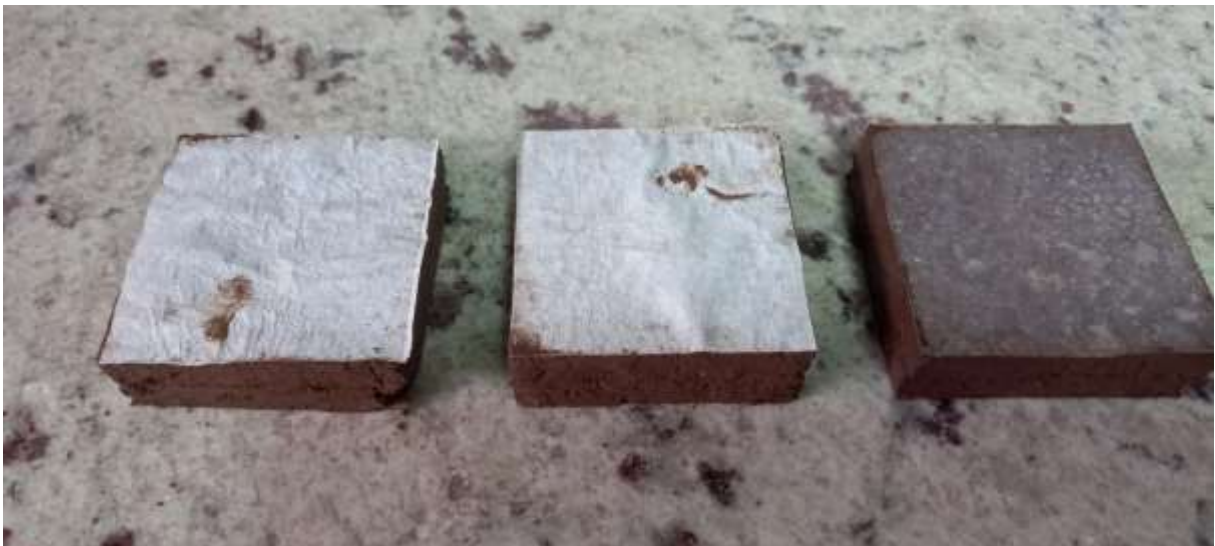
A figura 28 apresenta os três corpos de prova após o ensaio de cisalhamento direto. No meio de cada amostra é possível observar a linha de ruptura.

Figure 28 – Resultado final após o ensaio da AM 03 - Fonte: V7/2022
